中国石油天然气股份有限公司四川岷江销
售分公司羌峰加油站（分期）
竣工环境保护验收监测报告表

中衡检测验字[2018]第 308 号

编制单位：四川中衡检测技术有限公司

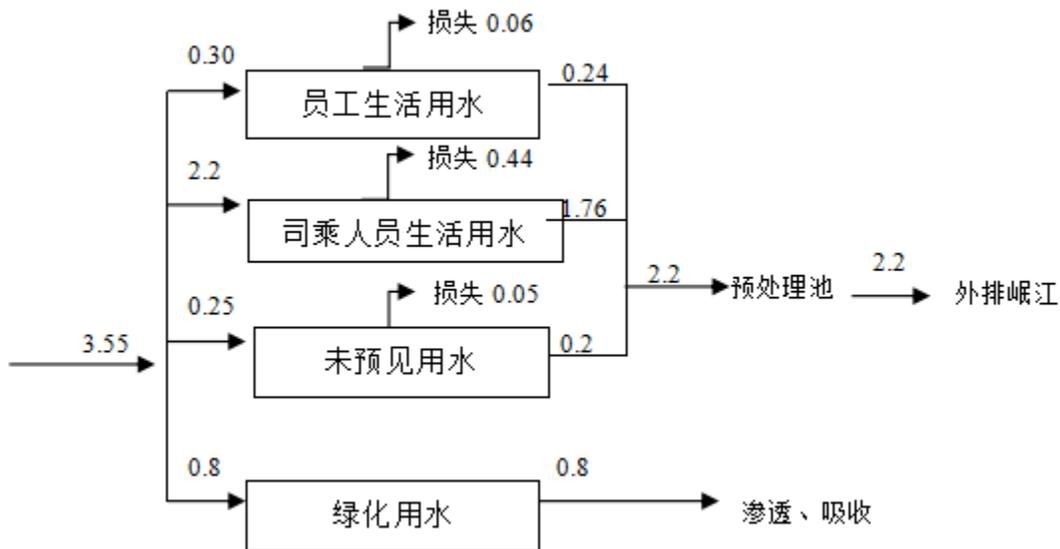
图 2-1 本项目水平衡图 单位：t/d

本项目劳动定员 4 人，3 班 2 运转工作制，每班 12 小时，年工作天数 365 天。本项目主要包括主体工程、辅助工程、公用工程、办公及生活设施、环保工程等，项目具体组成及主要环境问题见表 2-1，主要设备见表 2-2，主要原辅材料及能耗表见表 2-4。项目水量平衡见图 2-1。
